Inventering,
Spår av svala
Ljungaverk, Ånge kommun

Dokumenttitel: Inventering, Spår av svala. Ljungaverk, Ånge kommun

Dokumentdatum: 2024-04-01

Beställare: RES Renewable Norden AB

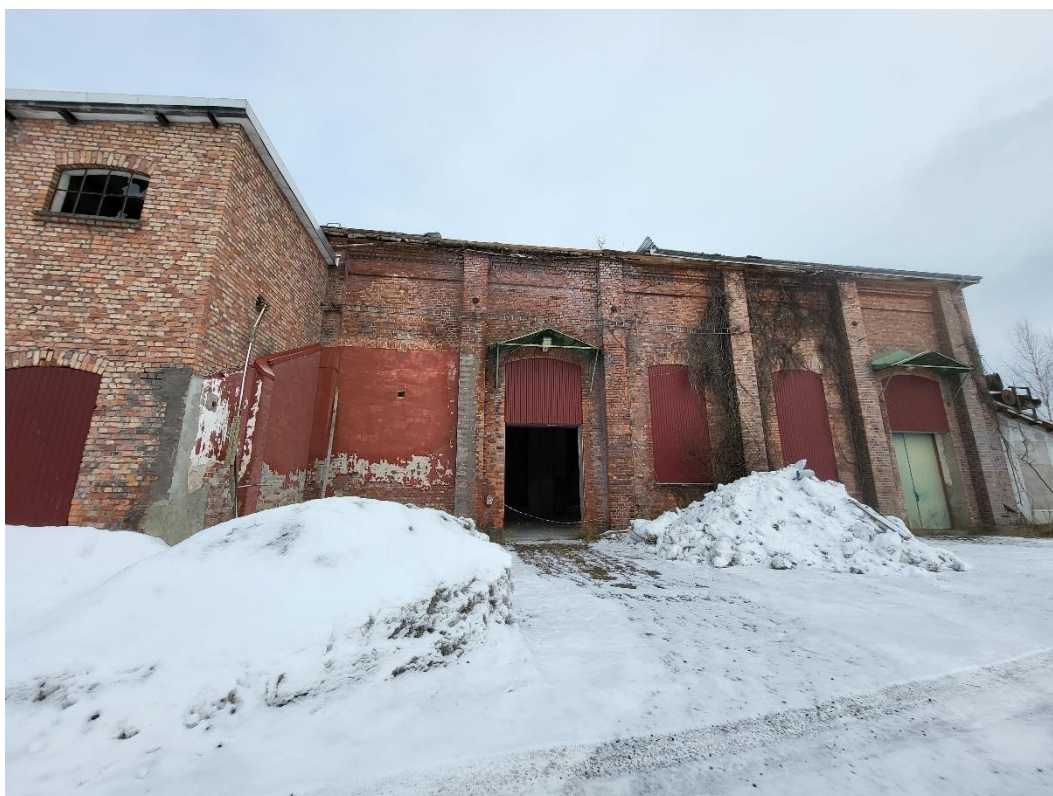
10	Industrilokal, används ej idag	Industrilokal med öppet utrymme från markhöjd till tak. Avstängd byggnad på grund av rasrisk.	Ja, bon och spillning

Figur 15. Foto byggnad 10, utsidan.

Sammanfattningsvis hittades spår av svalor i fyra av byggnaderna, då dessa byggnader är i dåligt skick kommer de troligen att rivas. Då det ej går att påvisa att det är arten hussvala som häckar i byggnaderna föreslår AFRY en riktad inventering under häckningssäsongen 2024. Om hussvala bekräftas häcka på platsen kommer en dispens från artskyddsförordningen behöva upprättas och kompensationsåtgärder tas fram.

Rivning av byggnader får ej ske under häckningstid.

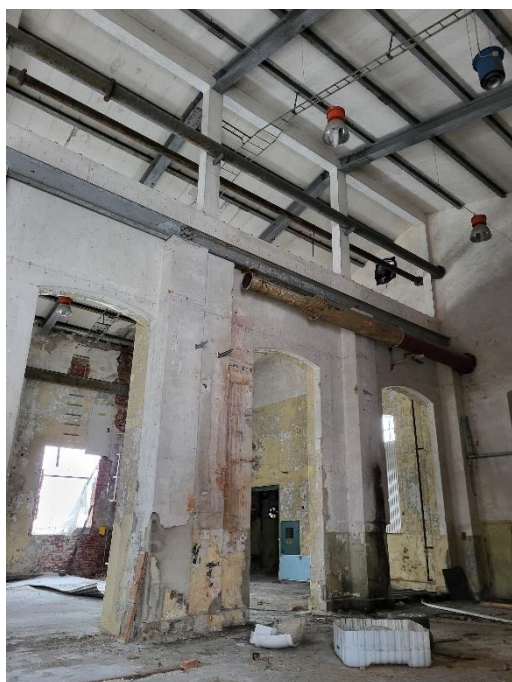
Figur 16. Foto byggnad 10, insidan.

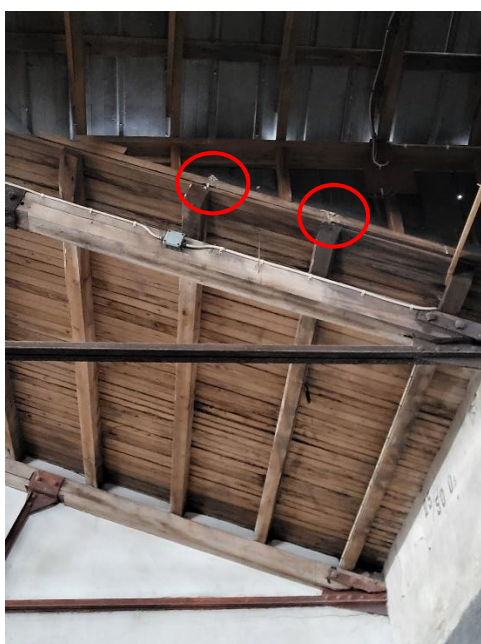
Alla tre byggnaderna där spår påträffades är industrilokaler med hög takhöjd. Bon var placerade på balkar högt upp vid taket. Två av byggnaderna är avstängda på grund av rasrisk.

Figur 16. Foto på bo i byggnad.

En lämplig kompensationsåtgärd för hussvalan är att designa fasaden på någon ny byggnad på ett sådant sätt att hussvalans bobyggnad förenklas.
